VALIDASI DATA HASIL INSPEKSI LERENG JALAN

Balai Litbang Geoteknik Jalan
Puslitbang Jalan dan Jembatan
Kementerian Pekerjaan Umum dan Perumahan Rakyat

PROSES VALIDASI DATA HASIL INSPEKSI LERENG JALAN

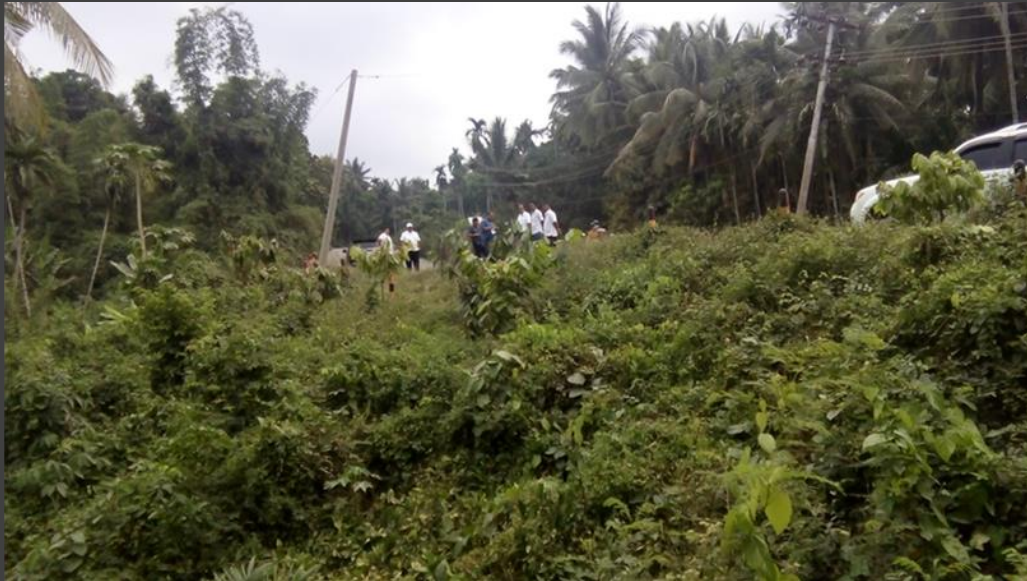
UTILITAS

1. Jaringan listrik miring
2. Jaringan telepon miring

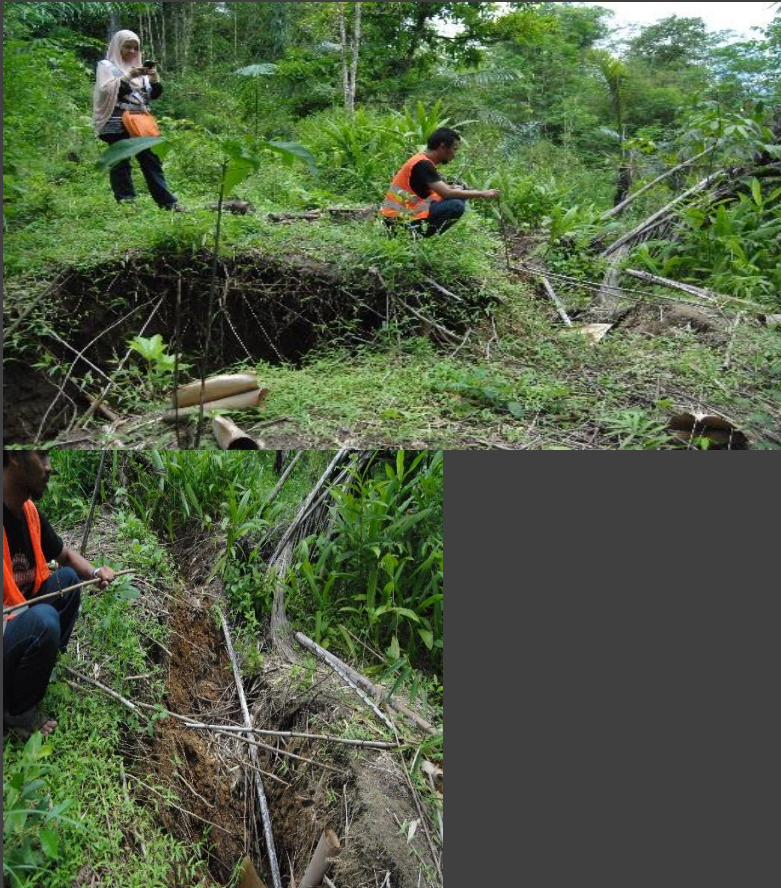
TANDA KETIDAKSTABILAN LERENG

Retak
Ambles

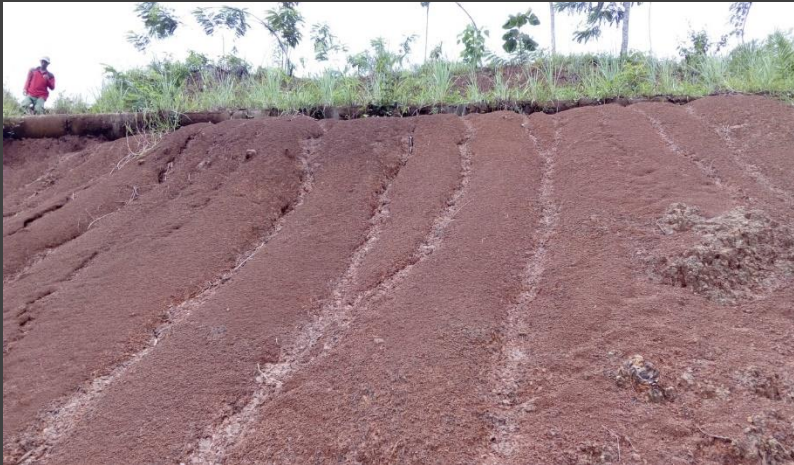
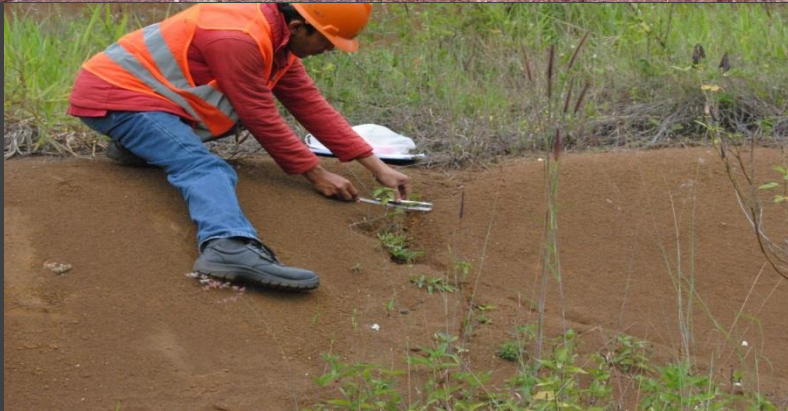
PERMUKAAN LERENG

Erosi alur

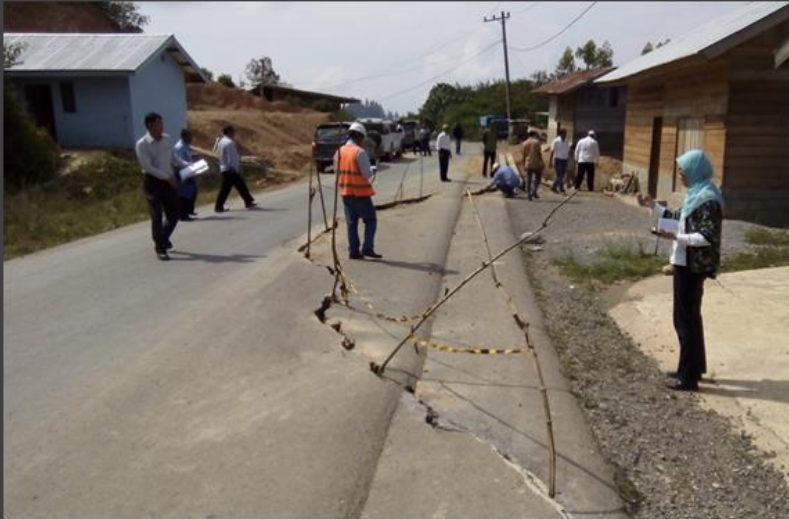
BADAN JALAN

Retakan menerus
Ambles

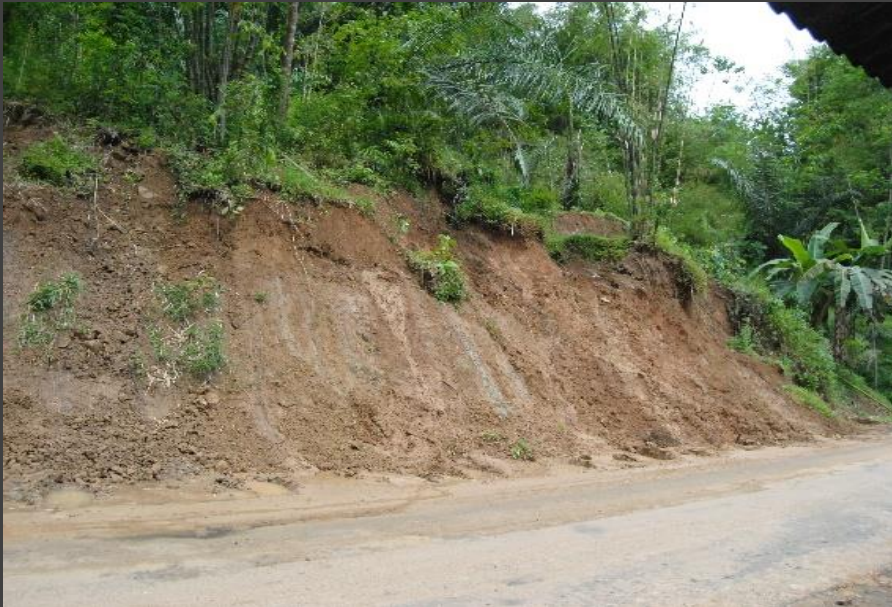
REMBESAN

Rembesan di kaki
lereng

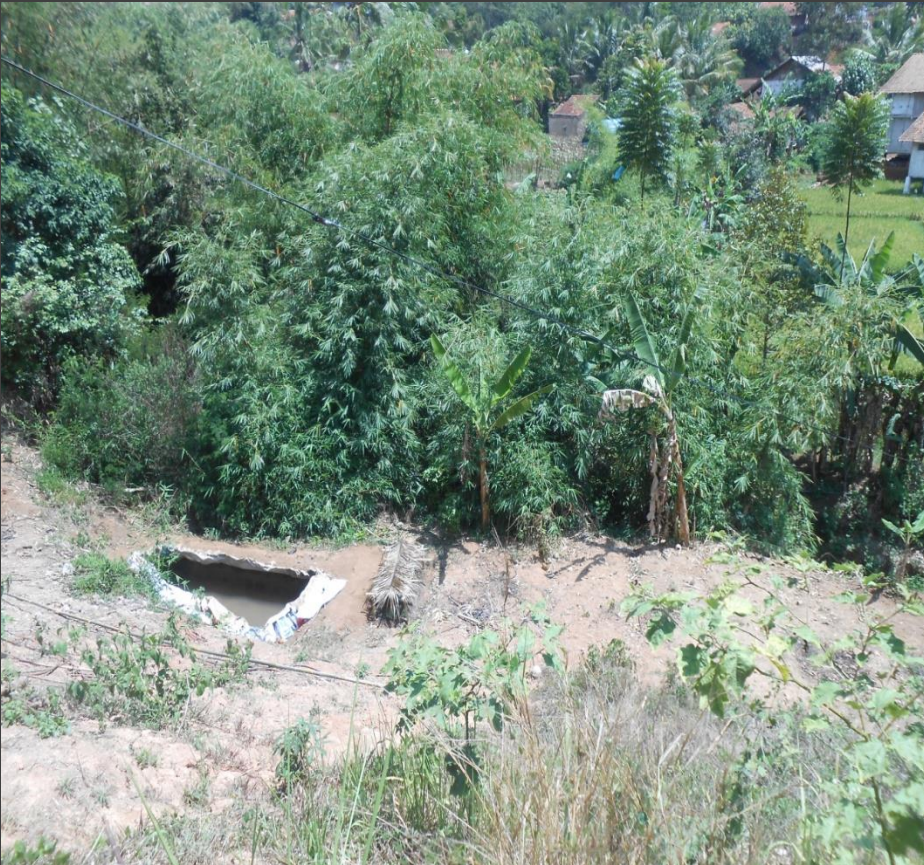
KOLAM

Ada kolam di atas lereng

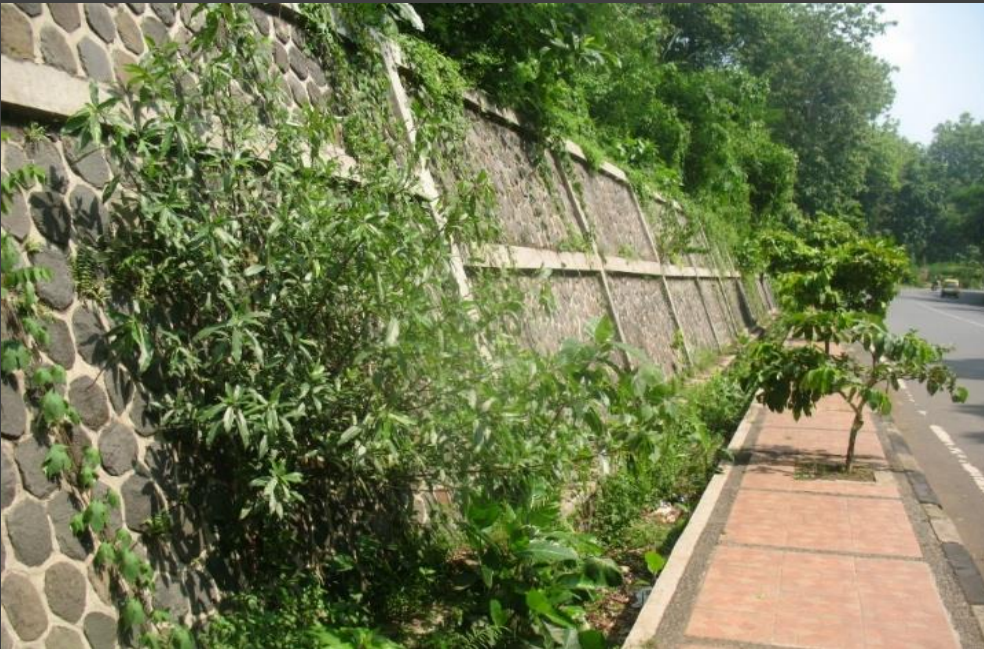
KONDISI BANGUNAN REKAYASA LERENG – DINDING PENAHAN

Tumbuh
vegetasi/pohon

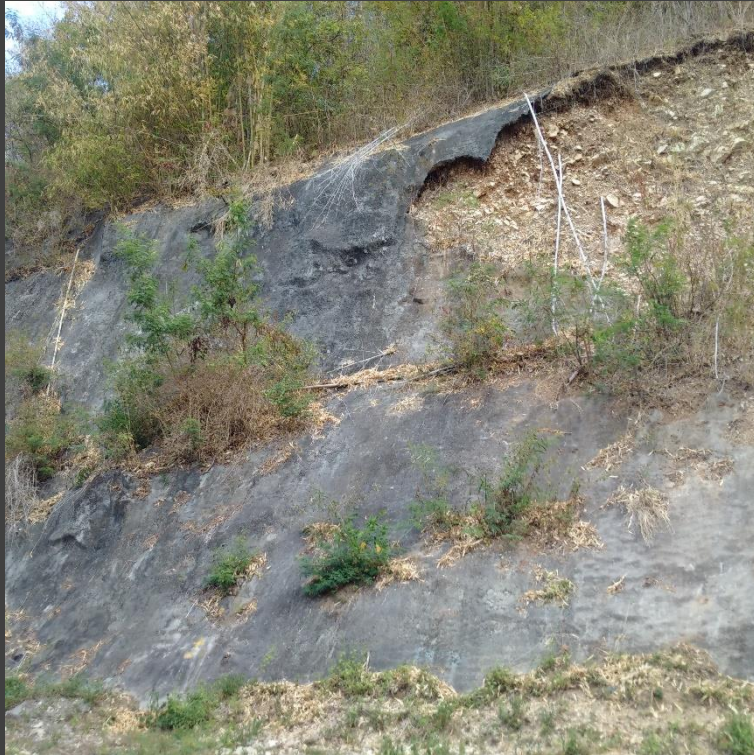
KONDISI BANGUNAN REKAYASA LERENG – BETON SEMPROT

- Tumbuh vegetasi/pohon
- Dimensi luas gompal dan retak

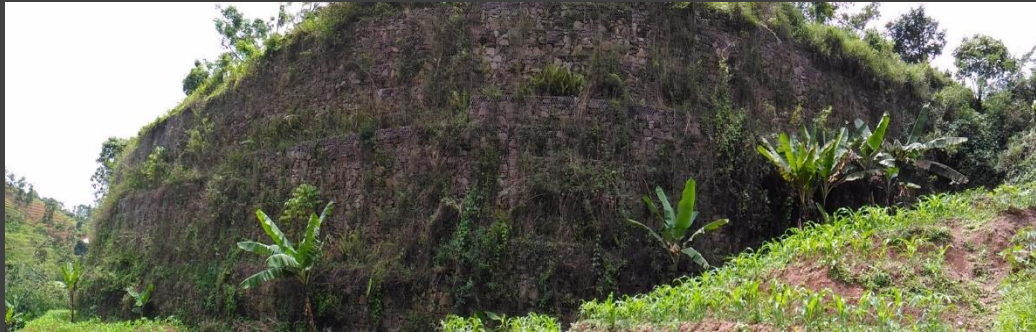
KONDISI BANGUNAN REKAYASA LERENG – BRONJONG

Tumbuh
vegetasi/pohon

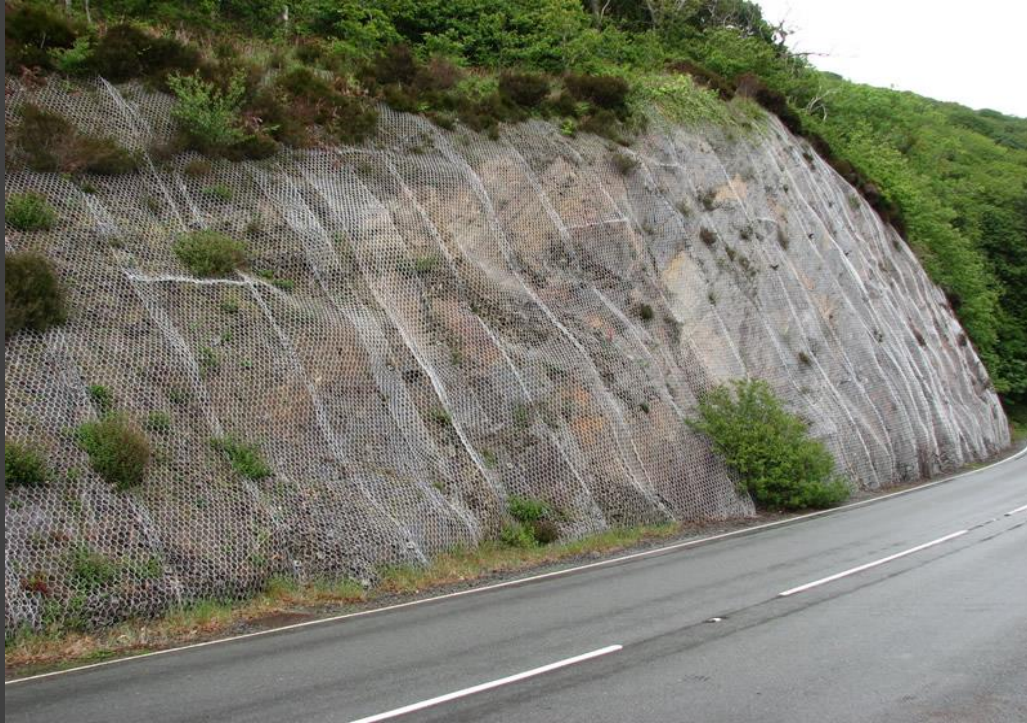
KONDISI BANGUNAN REKAYASA LERENG – JARING TIRAI

Material jatuhan
batuan terkumpul/
menumpuk di
bawah jaring

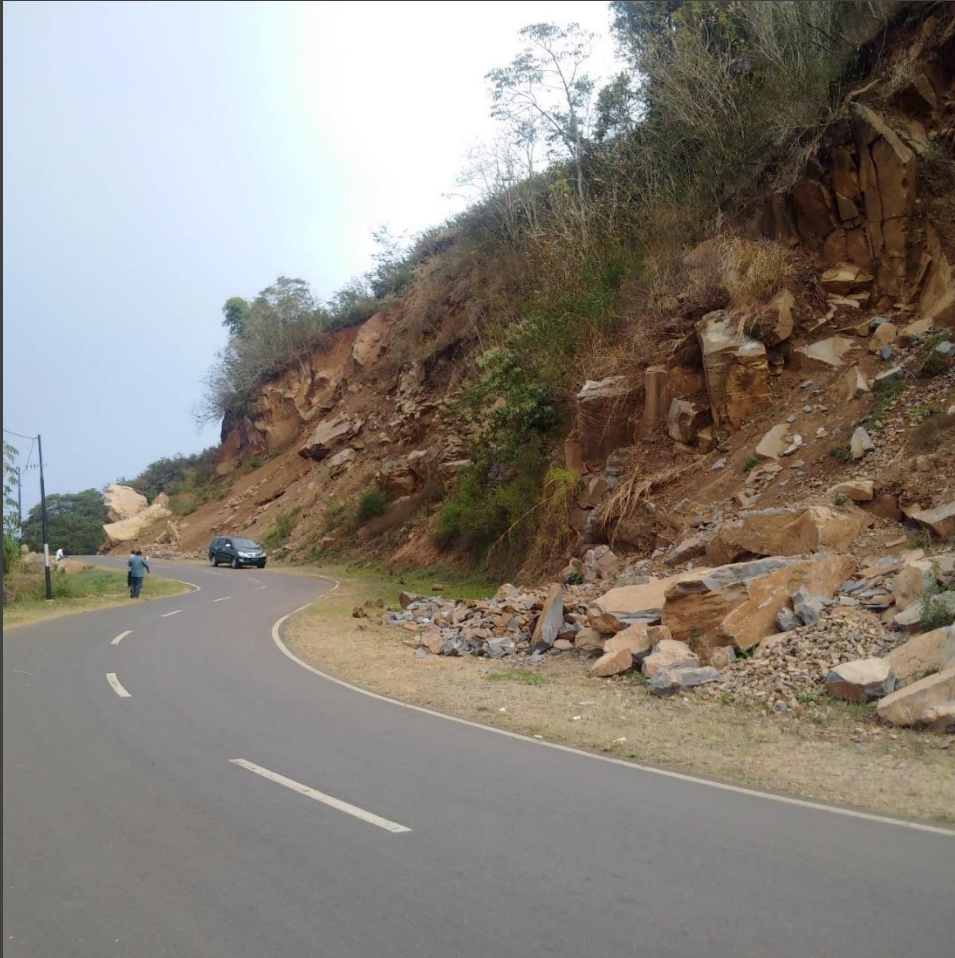
KONDISI BANGUNAN REKAYASA LERENG – DAERAH PENANGKAP BATUAN

Jatuhan batuan
tidak mencapai
badan jalan
